**RECENTNÍ VÝVOJ KORYTA A ÚDOLNÍ NIVY JELENÍHO
POTOKA (POVODÍ OPAVY)**

Diplomová práce

**RECENT DEVELOPMENT OF JELENÍ POTOK BROOK
CHANNEL AND FLOODPLAIN**

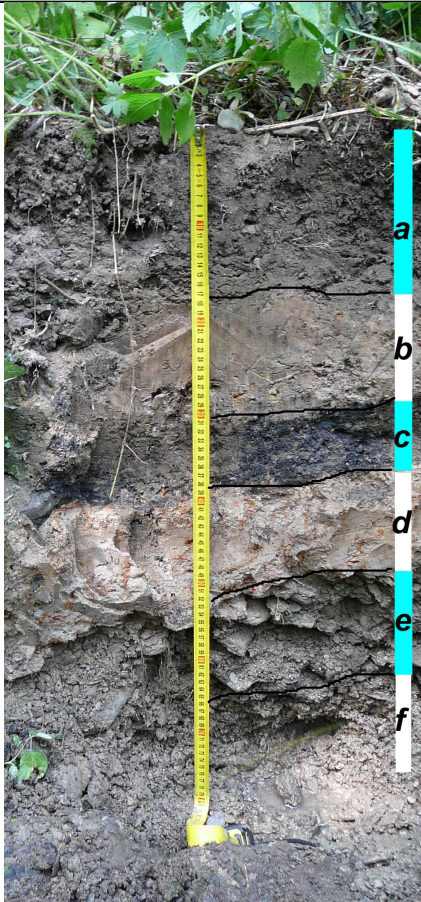
Tab. 12: Charakteristika profilu JP1

Hloubka (cm)	Barva	Zrnitost	Vytřídění	Zaoblení	Gradace	Poznámka	
	0 - 17	2,5 3/2	Y	prach (+štěrk)	2	4	0	
	17 - 30	2,5 5/3	Y	prach (+jíl)	2	3	0	
	30 - 39	Gley2 2,5/5PB		jíl. prach	3	3	0	Velké množství organické hmoty
	39 - 51	2,5 5/3	Y	prach+jíl	1		0	Fe konkrerce
	51 - 65	2,5 4/3	Y	hr. písek+štěrk		5	0	
	65 - 80	2,5 4/3	Y	štěrk(4-10mm)+jíl		4	0

V nivě dolního toku Jeleního potoka a v navazující části nivy Opavy bylo odkryto několik profilů nivních sedimentů. Profily JP1, JP2, JP3 a JP6 se nachází těsně před vyústěním nivy Jeleního potoka do údolí Opavy. Na profilu JP 1 je zaznamenáno souvrství prachových nivních hlín (0-51cm) proložené zřetelnou vrstvou na organickou hmotu bohatých jemnozrnných sedimentů (tab. 13). Tu interpretujeme jako výplň mělké prohlubně vyplněné hnilokaly (např. bezodtoká deprese), která byla posléze překryta sedimenty povodňových hlín. Spodní část profilu (51-80 cm) představuje korytovou facii vyznačující se horizontálně uloženými hrubými valouny a šterkovou matrix.

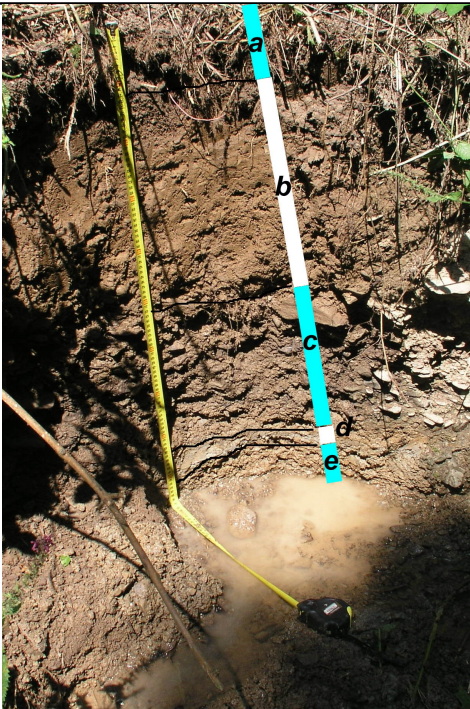
Tab. 13: Charakteristika profilu JP 2

Hloubka (cm)	Barva	Zrnitost	Vytřídění	Zaoblení	Gradace	Poznámka
0 - 15	2,5 3/2	Y prach	1		0	
15 - 45	10 R 4/3	Y prach+ jíl	2	3	0	štěrk 5-20 mm
45 - 85	2,5 4/3	Y jemný štěrk	4	3	0	
85 - 91	5Y 5/2	prach+ písek	3	3	0	20% štěrk
91 - 96	10 R 5/6	Y jíl+ štěrk	3	2	0

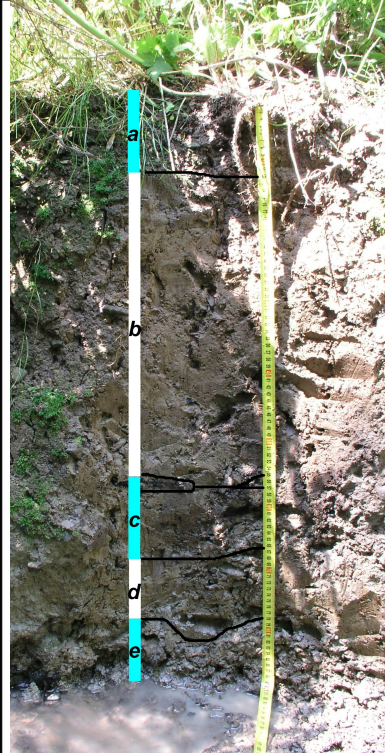
Tab. 14: Charakteristika profilu JP 3

Hloubka (cm)	Barva	Zrnitost	Vytrídění	Zaoblení	Gradace	Poznámka
	0 - 11	5 Y 4/3	prach(+v al.>1cm)	3	3		Postupný přechod
	11 - 58	2,5 4/3 Y	prach(+jíl)	2	4		Postupný přechod, uhlíky
	58 - 71	2,5 5/2 Y	prach+jíl(50+50)	4	5	+	Postupný přechod, uhlíky, 59cm ~ 820±30BP
	71 - 81	2,5 5/2 Y	prach+jíl	3	4		Příměs hrubý písek, štěrk
	81 - 90	2,5 5/2 Y	hrubý štěrk(50 %)		4		Příměs jílu a prach

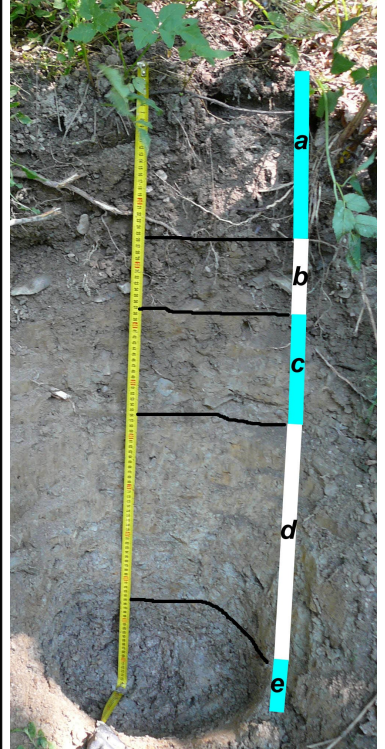
Tab. 15: Charakteristika profilu JP 4

Hloubka (cm)	Barva	Zrnitost	Vytrídění	Zaoblení	Gradace	Poznámka
	0 - 23	2,5 3/3 Y	prach	2	4	0	
	23 - 36	10 YR 3/4	valouny 4-15cm - 40%	4	4	0	Doškovité uspořádání, ostrý přechod
	36 - 44	10 YR 3/4	prach	3	4	0	
	44 - 92	2,5 5/3 Y	prach+jíl	4	4	+	Příměs štěrku 5-10cm
	92 - 110	5 4/3 Y	hrubý štěrk 80%	3	3	0	Výplň prach a jíl

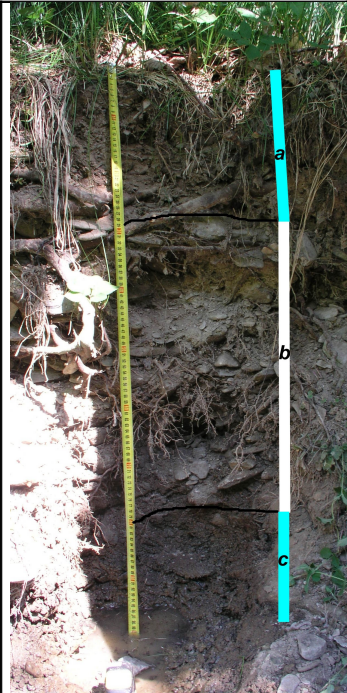
Tab. 16: Charakteristika profilu JP5

Hloubka (cm)	Barva	Zrnitost	Vytřídění	Zaoblení	Gradace	Poznámka
	0 - 28	10 YR 4/4	prach+ valouny	4	5	0	náhlý přechod, valouny 2-10cm, horizontální uložení
	28 - 70	2,5 Y 4/3	prach+ valouny	3	5	0	postupný přechod, valouny 5-20cm, horizontální uložení
	70 - 100	10 YR 4/6	hrubý štěrk+ valouny	3	4	0	valouny do 20cm

Profil JP 5 (tab. 17) zachycuje fluviální sedimenty s dominující prachovou frakcí a velkou příměsí valounů. Ve svrchní části profilu (0-70 cm) prakticky absentuje písčité frakce. Vzhledem k velikosti valounů musely být sedimenty ukládány buď v bezprostřední blízkosti koryta nebo v periodicky protékaném korytě.

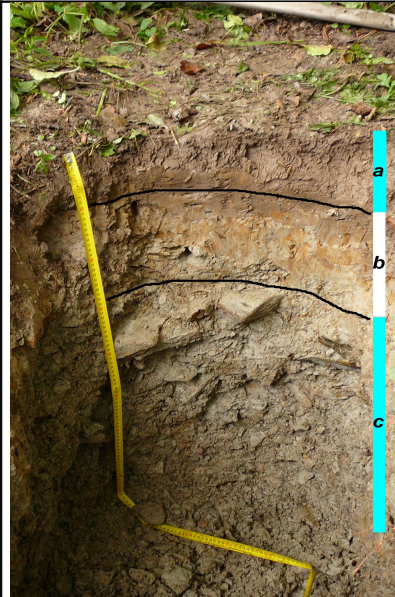
Tab. 17: Charakteristika profilu JP 6

Hloubka (cm)	Barva	Zrnitost	Vytřídění	Zaoblení	Gradace	Poznámka
	0 - 11	10 YR 3/2	jíl+ prach	1	4	0	
	11 - 33	10 YR 5/8 (5/1)	jíl+ prach			0	glej, železité konkrce
	33 - 85	2,5 Y 4/2	jíl+ štěrk	2	4	0	hor.(90%) a doškovité (10%) uspoř.

Profil JP 6 je opět situován v blízkosti vyústění nivy Jeleního potoka do nivy Opavy (tab. 18). Oproti ostatním profilům byl vykopán ve větší vzdálenosti od současného koryta Jeleního potoka (cca 40 m). Zachycuje hlinité až jílovité sedimenty (0-33 cm), které se ukládaly v podmínkách pomalého proudění za povodní v nivě. Tyto usazeniny nasedají na štěrky korytové facie (33-85 cm).

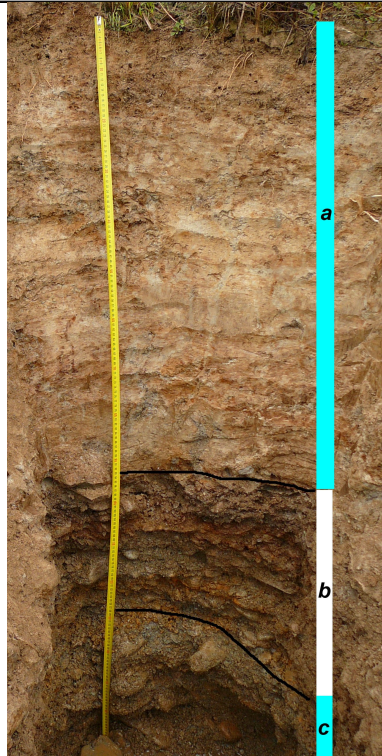
Tab. 18: Charakteristika profilu OP1

Hloubka (cm)	Barva	Zrnitost	Vytřídění	Zaoblení	Gradace	Poznámka
	0 - 90	Glej 1 6/10Y 10 YR 4/6	prach+ písek	4		0	žel.konkrece (62-80cm), náhlý př.
	90 - 134	Glej 2 4/10 B 2,5 YR 3/4 5 YR 6/8	prach+ pís.+ valouny	1	4,1	0	horiz.uložení, postupný př. valouny (prům. delší osa 53 mm)
	134 - 170	Glej 2 4/10 B 10 YR 5/6	hrubý štěrk	2	4,7	0	hor. uložení, bez žel. konkrací valouny (prům. delší osa 76 mm)

Pro porovnání charakteru sedimentace byly odkryty také dva profily v přilehlé části nivy Opavy (obr. 4). Na profilu OP1 (tab. 19) je zachycena 90 cm mocná vrstva hlinito-jílovitých povodňových hlín, která přechází do jemného až hrubého štěrku. Profil interpretujeme jako zpočátku (na bázi profilu) korytové sedimenty, které přechází do sedimentů ukládaných v nivě mimo koryto vodního toku. Tyto sedimenty musely být ukládány vzhledem k zrnitostní ve větší vzdálenosti od koryta v prostředí snížených rychlostí proudění. Profil je situován na okraji plošně rozsáhlého výmolu/povodňového koryta vzniklého při povodni v r. 1997.

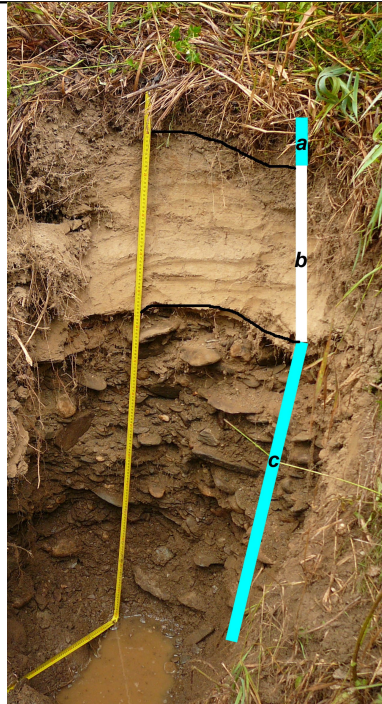
Tab. 19: Charakteristika profilu OP2

Hloubka (cm)	Barva	Zrnitost	Vytřídění	Zaoblení	Gradace	Poznámka
	0 - 10					0	
	10 - 57	2,5 Y 4/3	písek (jemný)	4		0	žel. konkrce (do 20 cm) stř. zrnitý písek - vrstva 32-35 cm, čefinové zvrstvení
	57 - 160	2,5 Y 3/3	hrubý písek+ štěrk	1	4,6	0	valouny (prům. delší osa 104 mm) podíl val>10cm 20-25% horizontální usp.

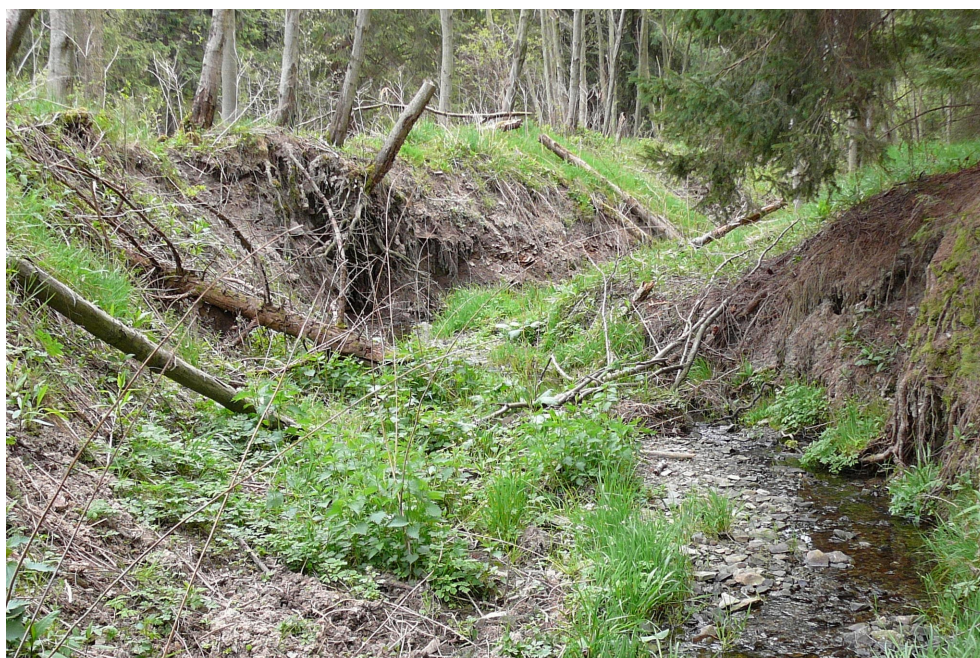
Fotografie č. 3: Soutok s přítokem – tvar E 50 (fotografováno 7.5. 2007)

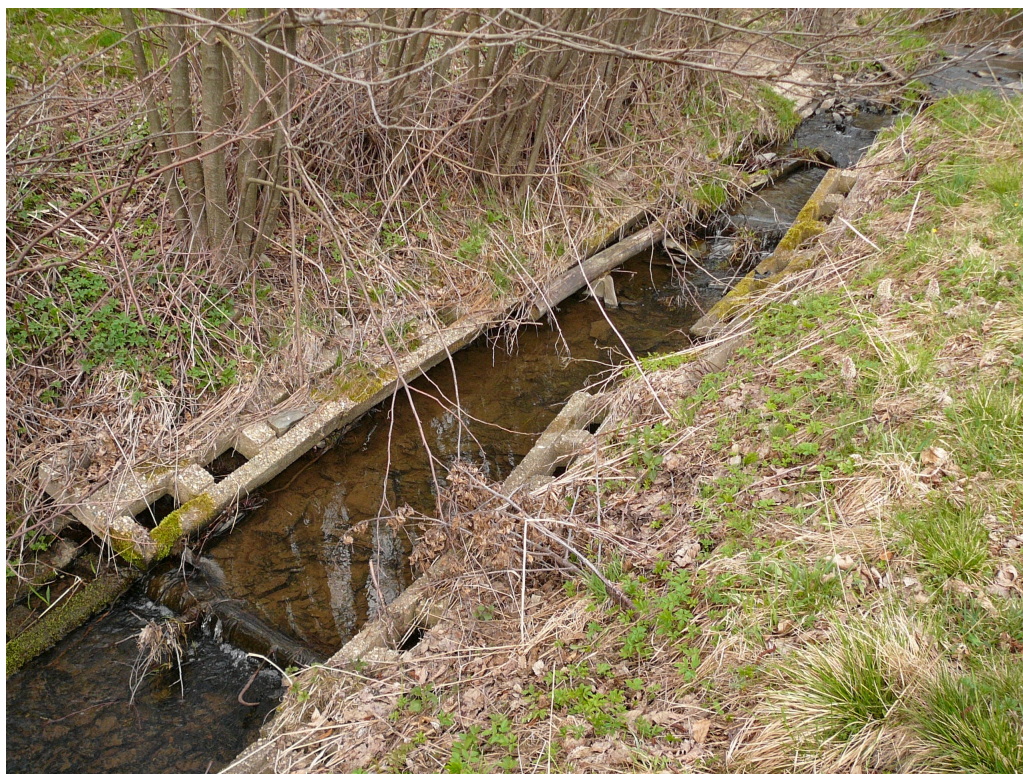
Fotografie č. 6 : Upravené koryto – úsek 8 (fotografováno 12.4. 2008)

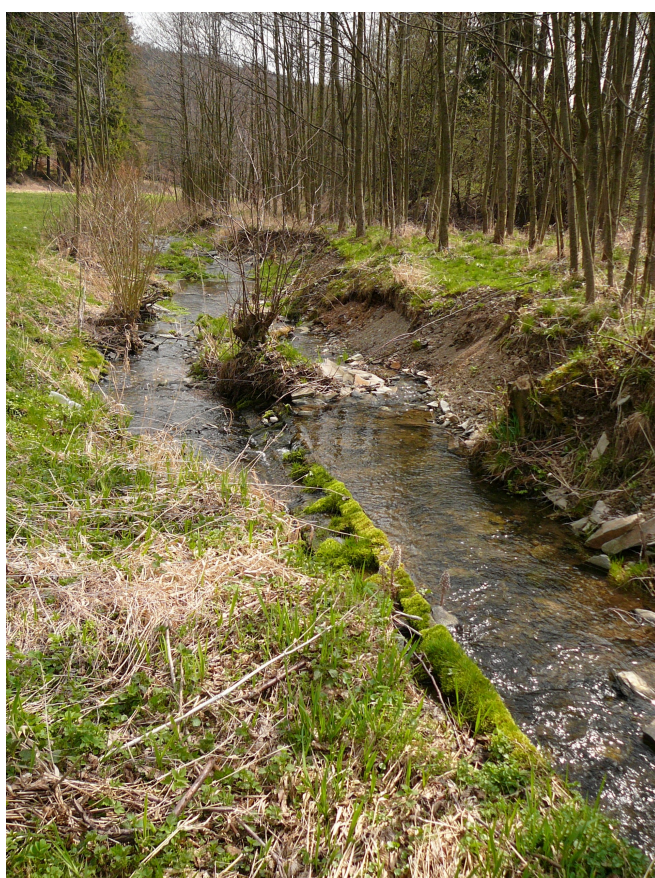
Fotografie č.7 : Současný stav upraveného koryta – úsek 8 (fotografováno 12.4. 2008)

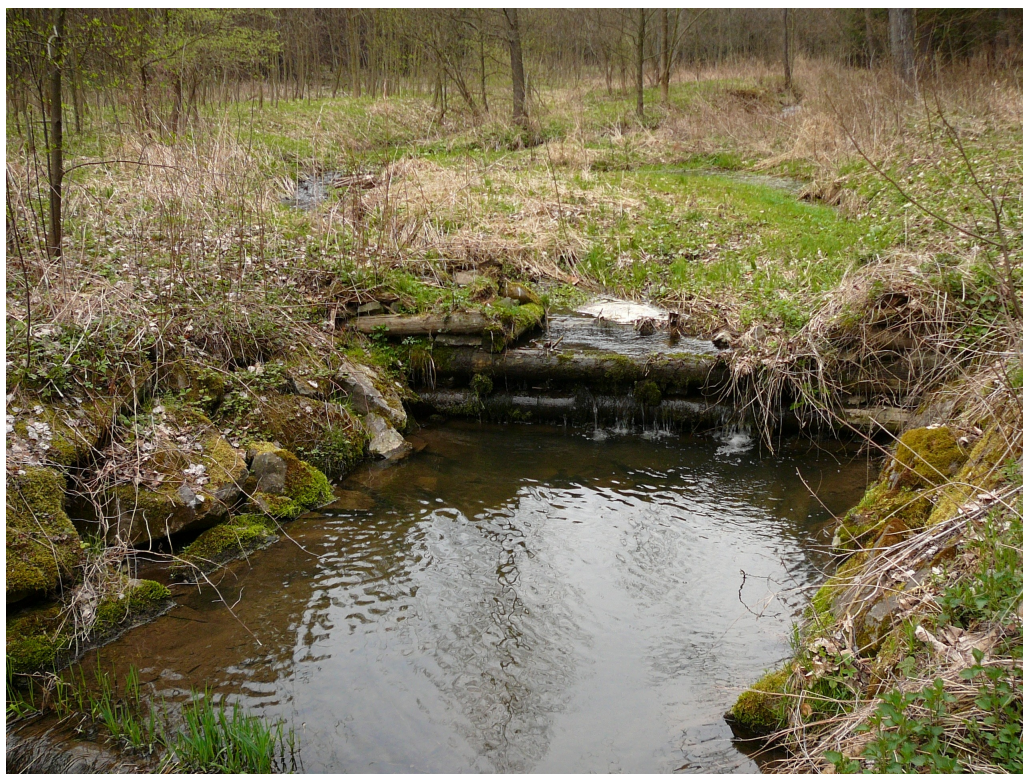
Fotografie č.10 : Zbytky opevnění s břeh. nátržemi – úsek 4 (fotografováno 12.4. 2008)

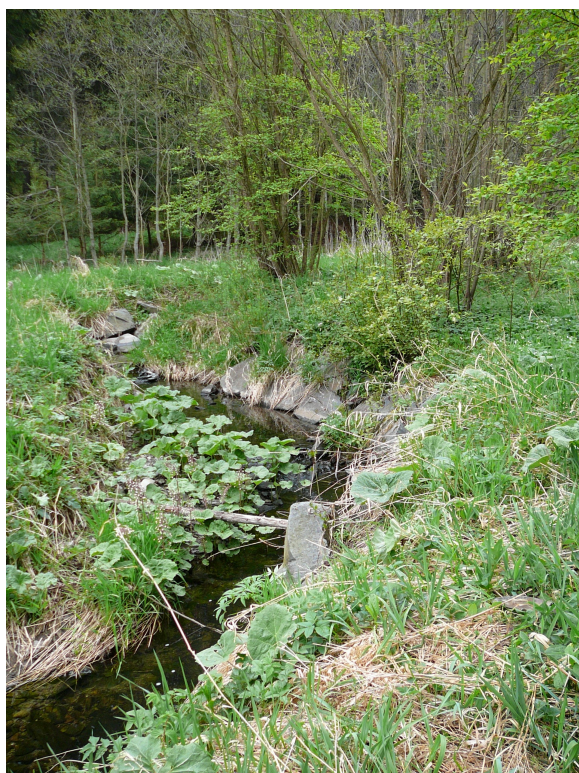
Fotografie č.11 : Stupeň v korytě s akumulací A6 (fotografováno 7.5. 2007)

Akumulační tvary nejsou na rozdíl od erozních příliš zastoupené. Nejvýraznější jsou korytové hlinitopísčité akumulace A6 a A7 situované za poškozenými příčnými stupni z kulatiny. Drobné korytové akumulace A1 až A3 (kombinované – část šterková, část hlinitopísčité) jsou situovány do míst výrazného rozšíření průtočného profilu. Akumulační tvary A4 a A5 připomínají agradační valy, nebyly však zjištěny projevy imbrikace u klastického materiálu. Jednou z možností vysvětlení jejich původu je pozůstatek po prohrábce

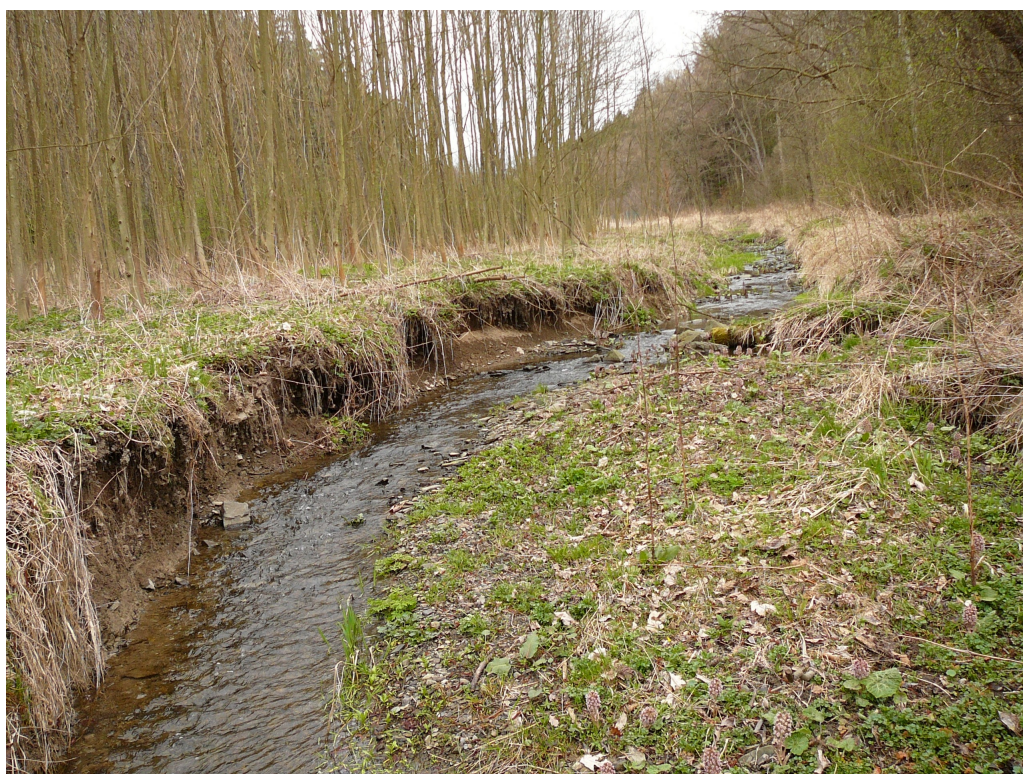
Fotografie č.13: Přeložené koryto – tvar E10 (fotografováno 7.5. 2007)
